E646.005

ep. IVa, Dep. Bologna C.le

LE 20652

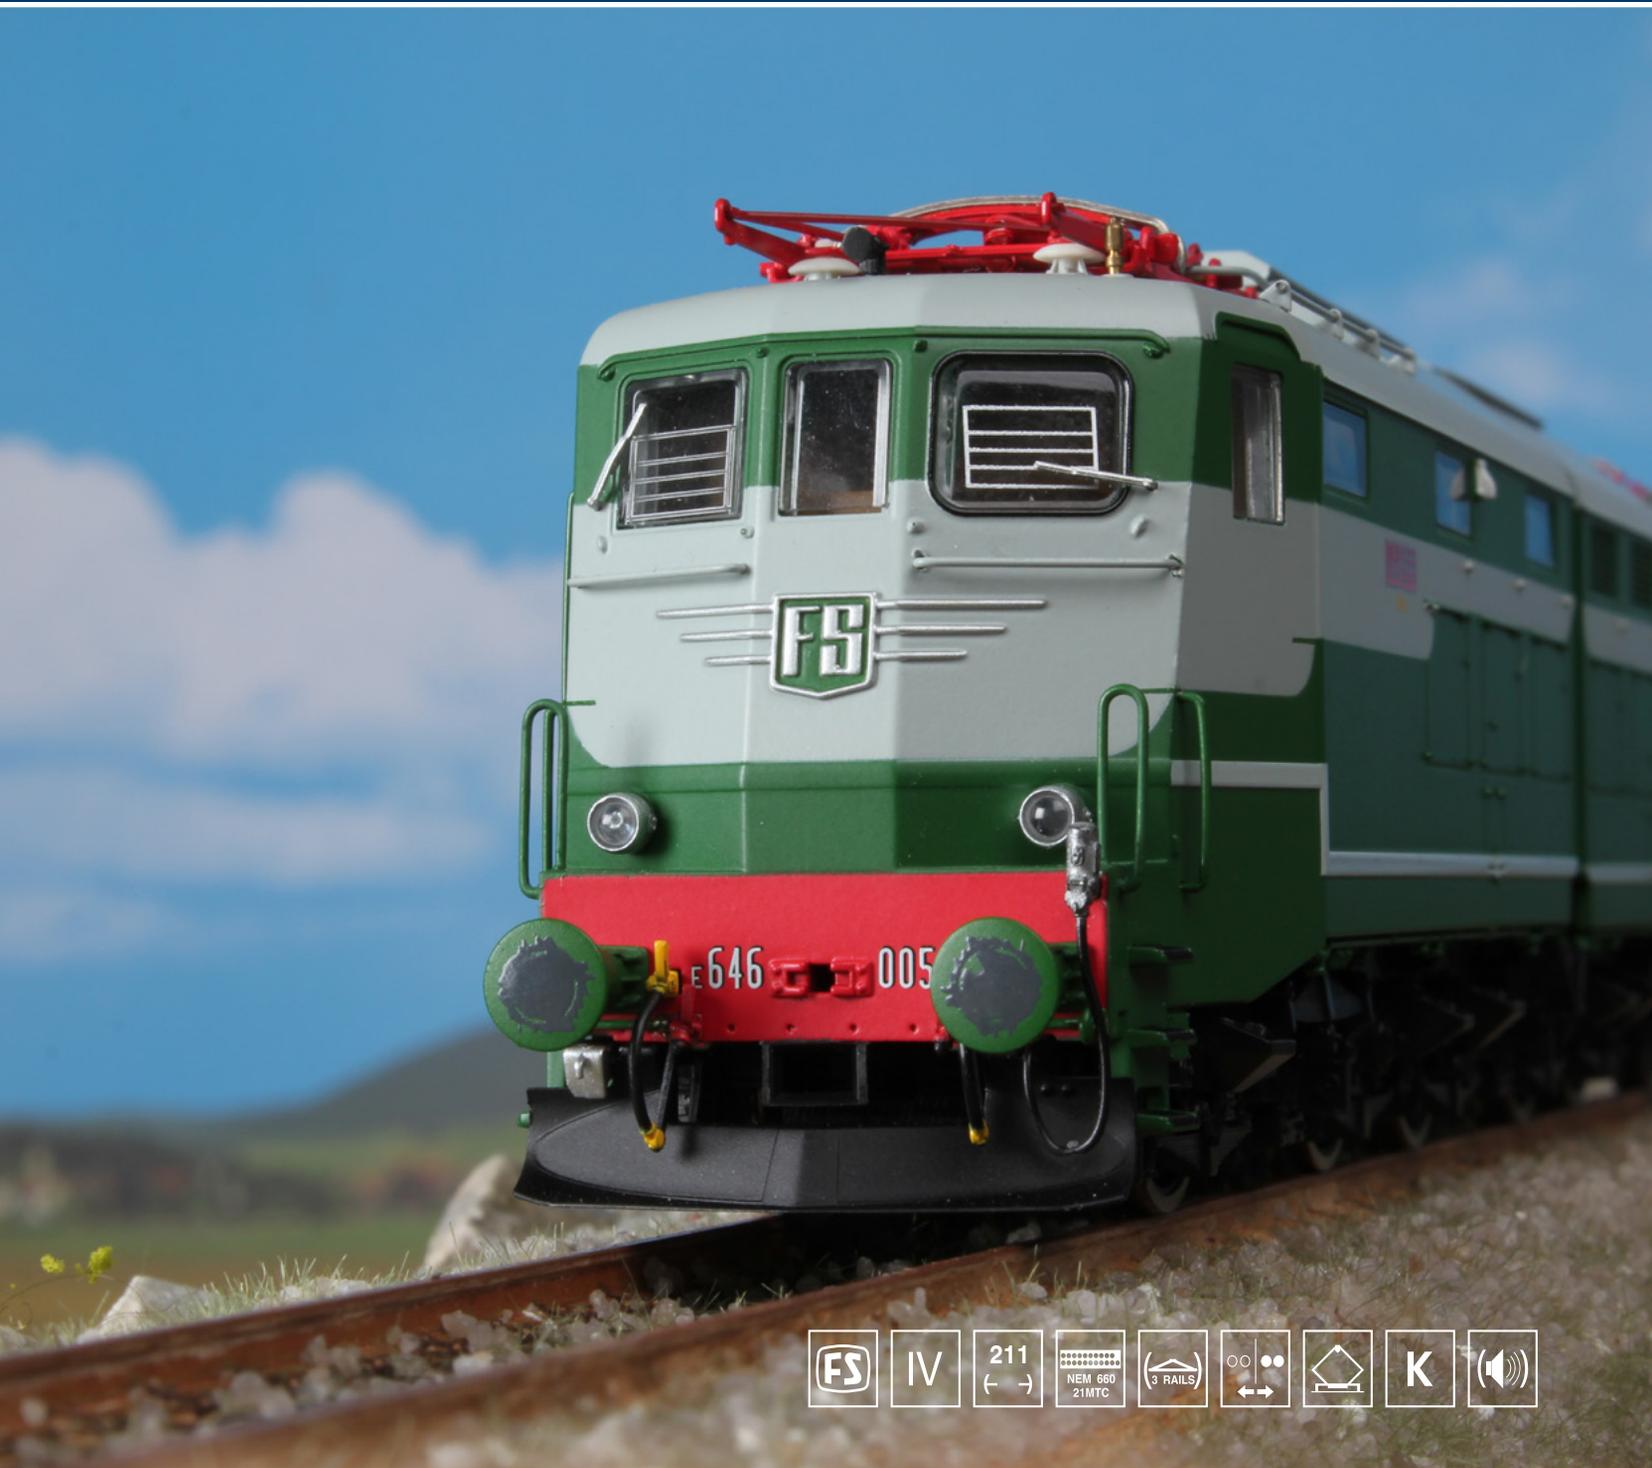
Riproduzione in perfetta scala 1:87 della locomotiva **E.646.005** delle FS, nello stato di fine anni '70 (epoca IV). Livrea verde magnolia/grigio perla con carrelli neri, fregio frontale FS a sfondo in verde magnolia, fascia grigia inferiore a "scalino" sul coprigiunto delle cabine. Assegnata al deposito di Bologna Centrale.

Tutti i dettagli del modello conformi con l'epoca di ambientazione: montatoi dei manovratori modificati di tipo largo con corrimano supplementare, prese d'aria ad orecchio sulle fiancate nella disposizione definitiva, tientibene sul ricasco dell'imperiale di tipo lungo, dotata di boa per Ripetizione Segnali Discontinua. Accoppiatori delle condotte principali (gialle) sui panconi, vomeri neri, respingenti moderni e fanali automobilistici. Gocciolatoi frontali e rubinetto di sicurezza pantografi esterno. Pantografi di tipo 52 con strisciante centinato.

Il modello riproduce fedelmente l'aspetto della locomotiva dopo la Riparazione Speciale del 1976 in seguito ad un urto occorso sulla linea del Brennero con il treno Alpen Express, restituita poi all'esercizio con il nuovo colore grigio perla ed alcune particolarità della livrea. La E.646.005 reca ancora le vestigia dell'applicazione dei cristalli corazzati Triplex, sperimentati su questa locomotiva già nel 1970 ed eliminati dopo breve tempo, mantenendo un solo finestrino con i vertici arrotondati e cornice esterna in gomma.

Perfect 1:87 scale reproduction of the locomotive **E.646.005** of the FS, as it was during the end of '70 years (era IV). "Magnolia" green/pearl grey livery with black bogies, frontal FS emblem with shield shape and green background, lower grey stripe with "step" on cabin borders. Assigned to Bologna Centrale depot. All details comply with the historical setting: modified wide front steps with additional handrails, side air intakes in definitive disposition, long type supports on roof borders, with Discontinuous Signalling Repetition device. Principal air couplers (yellows) on front beams, black snowploughs, modern type buffers and lamp rings. Front gutters and external security tap for pantographs. Pantographs type 52 with curved skid blade. This model reproduces accurately the locomotive's appearance after the Special Repair in 1976, due to an impact occurred on the Brennero line with the "Alpen Express" train, after which it came back in service with the new pearl grey colour and some livery particularities. The E.646.005 still brings traces of the previously installed reinforced "Triplex" front windows, as an experiment on this locomotive since 1970, but removed after short time maintaining only one window with rounded corners and external rubber border.
